## Upute za montažu brtvenih prstena ležajeva prednjih kotača

**Proizvođači:** Audi, Seat, Škoda, VW

**FAG 0007**

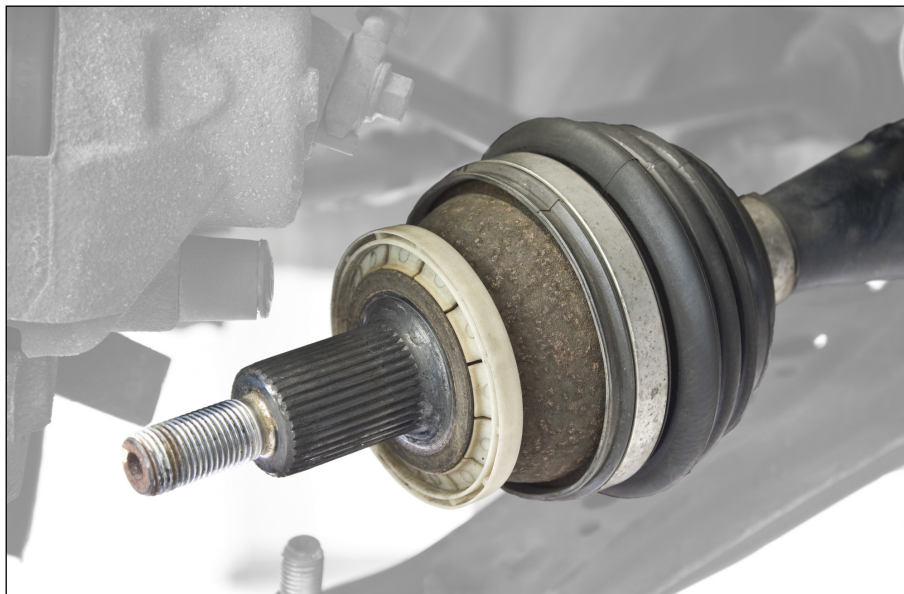
**Slika 1:** Brtveni prsteni se mogu razlikovati po izgledu i boji!

Kod zamjene ležaja kotača koristi se i brtveni prsten koji se stavlja na konus zgloba pogonskog vratila (vidi **sliku 1**).

Onečišćenje na unutarnjoj strani ležaja kotača može uzrokovati oštećenje ležaja i pogrešno snimanje broja okretaja kotača. Do gore navedene greške dolazi zbog oštećenja brtvila ležaja kotača i senzora broja okretaja kotača.

Od polovine septembra 2009. FAG svrstava potrebne brtvene prstene u predmetne setove kao sastavni dio pakiranja! Time je isključena zabuda odnosno pogrešno korištenje neispravnog brtvenog prstena.
